**TEJDID : RENOUVEAU**  
Reconstruction post-séisme au Maroc

Travail de recherche réalisé dans le cadre de la validation du Master d'architecture de la faculté d'ingénierie architecturale, d'urbanisme de l'université catholique de Louvain UCL - LOCI Tournai

2023-2024

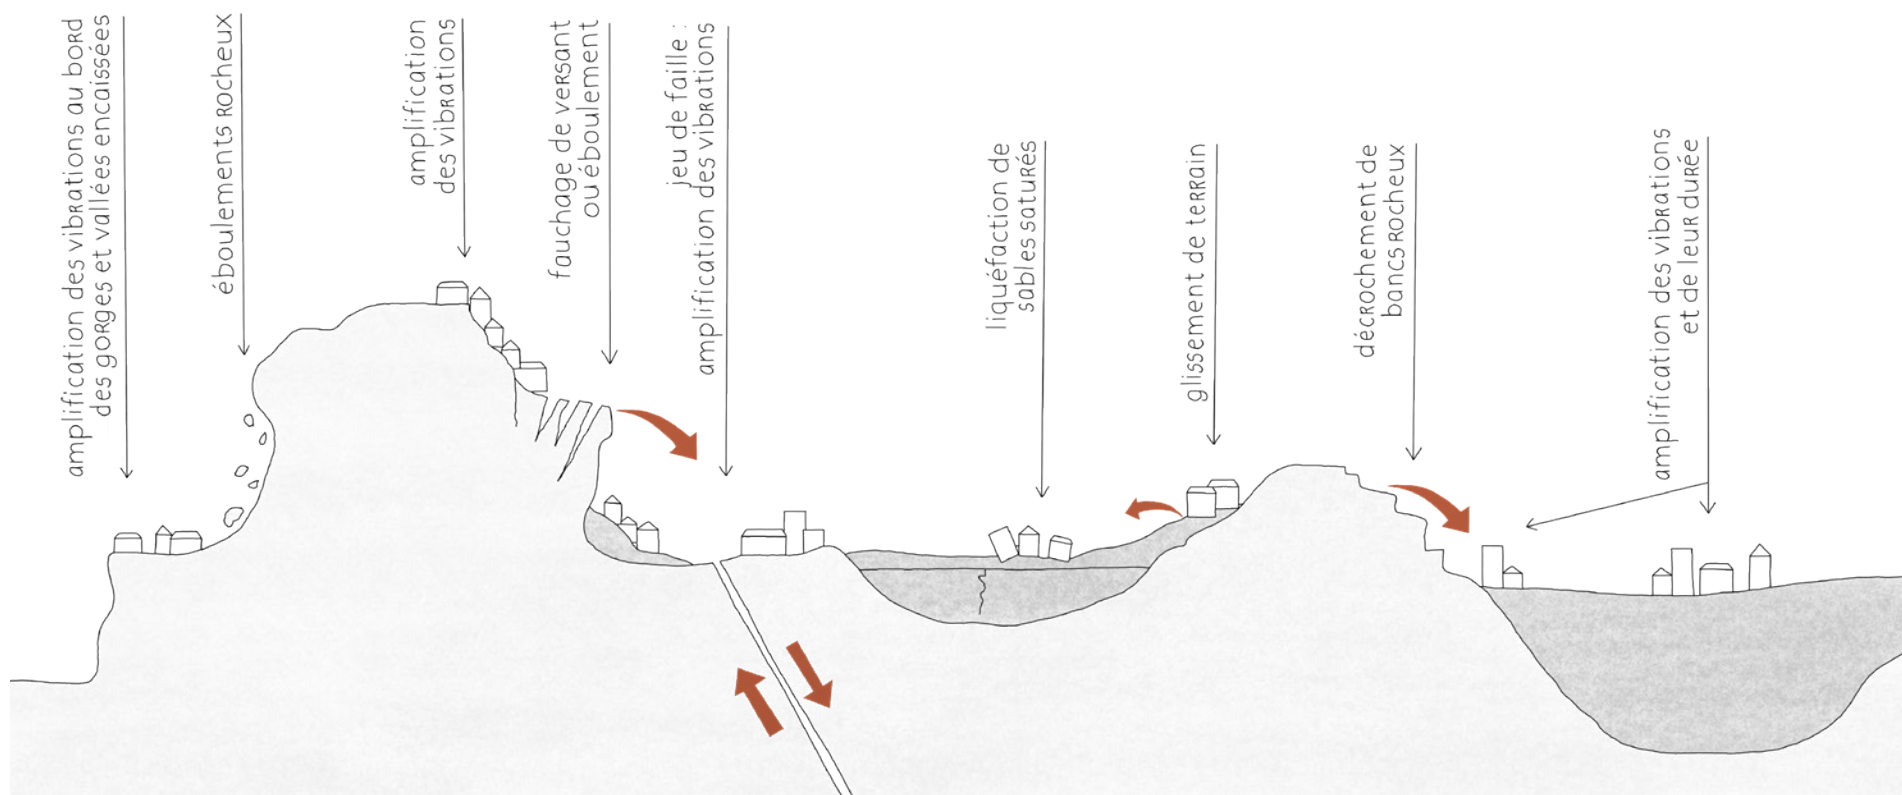
Figure 39 : Coupe de l'implantation des constructions et des effets induits, crédit de l'auteur.

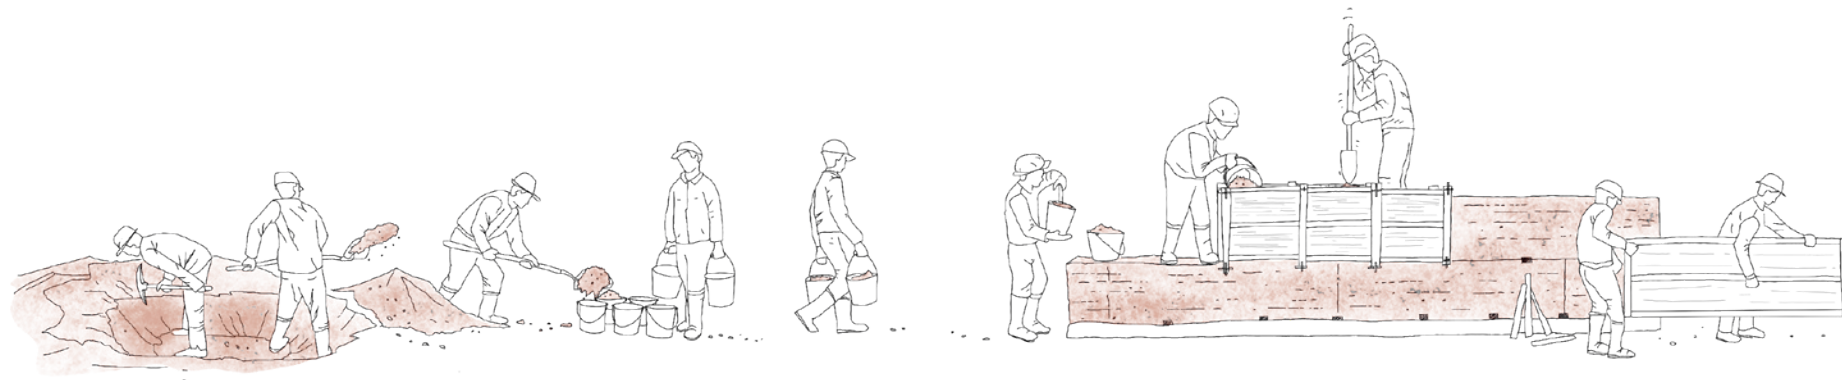
Figure 53 : réalisation d'un mur en pisé, crédit de l'auteur.

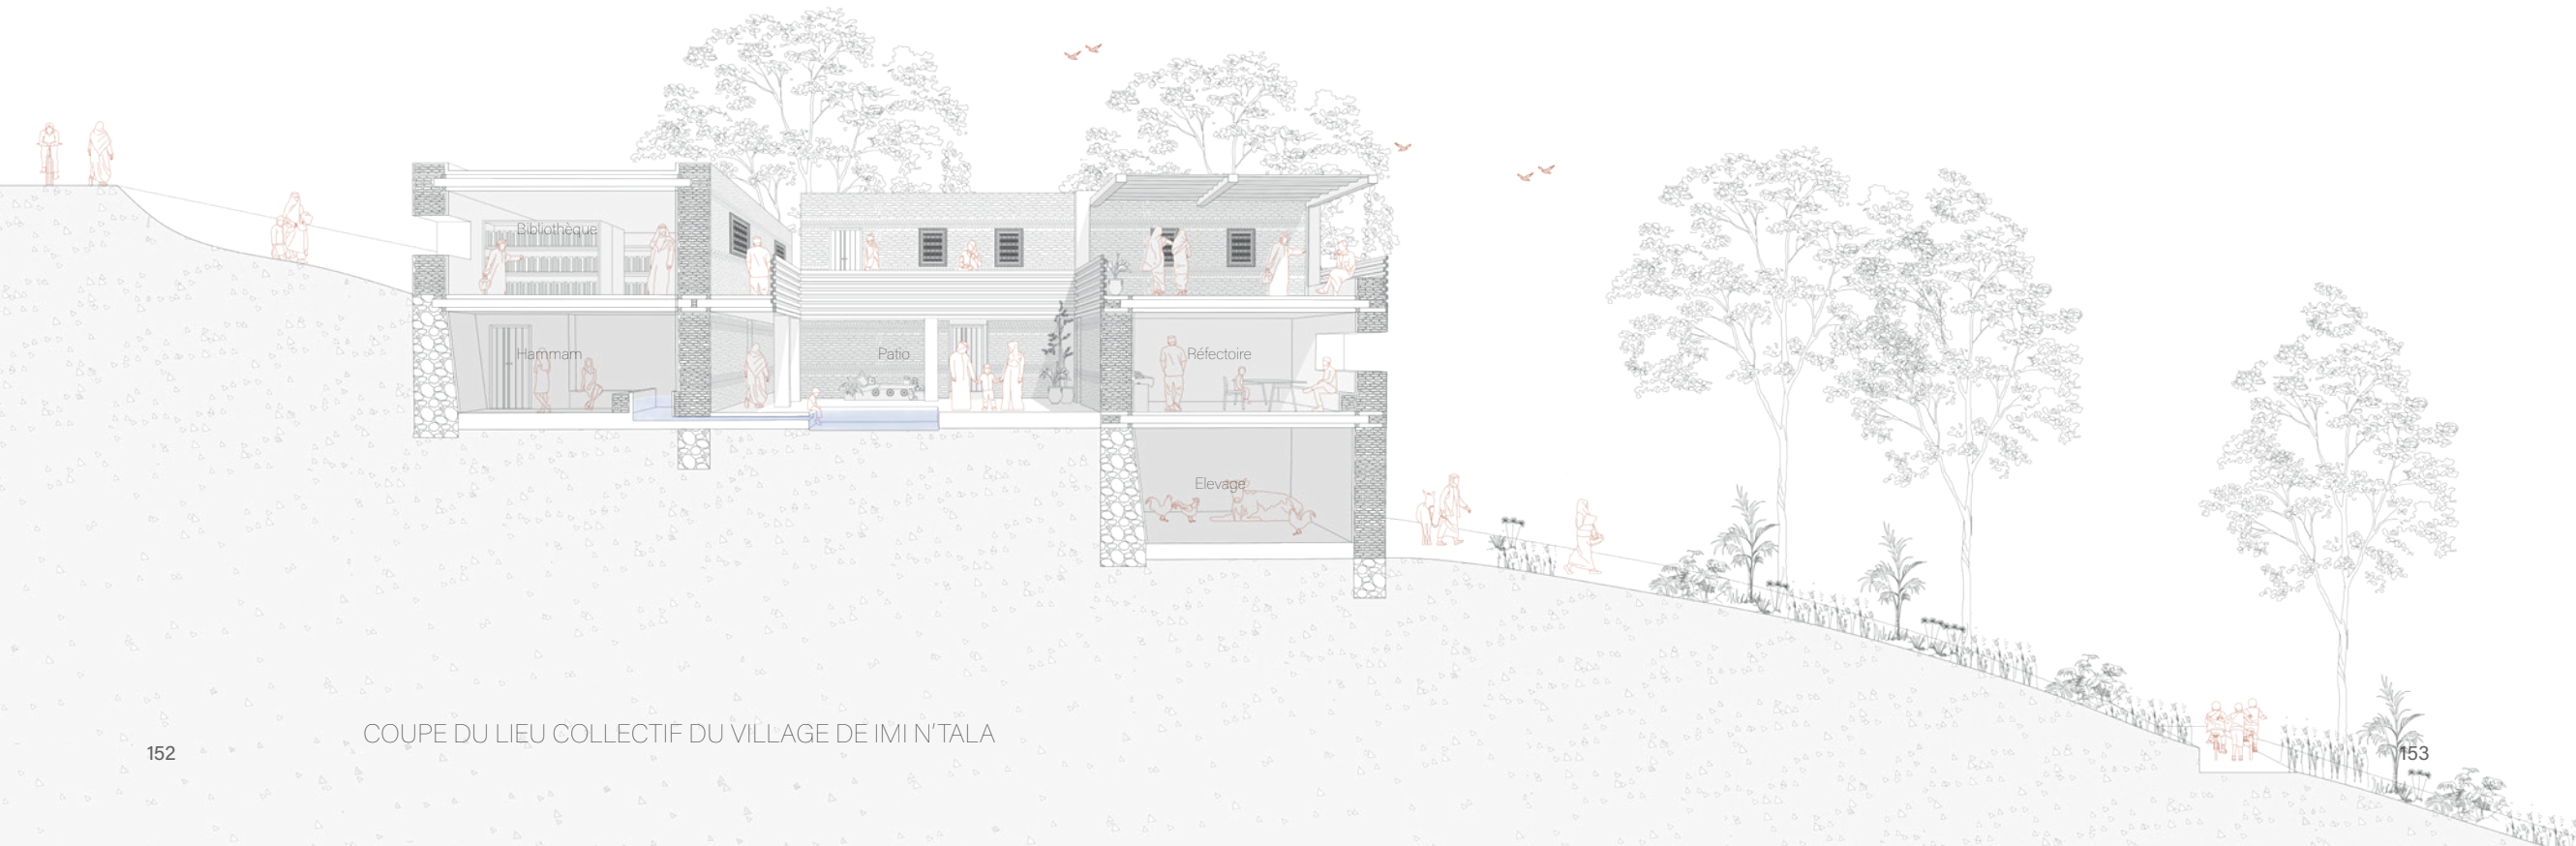
COUPE DU LIEU COLLECTIF DU VILLAGE DE IMI N'TALA

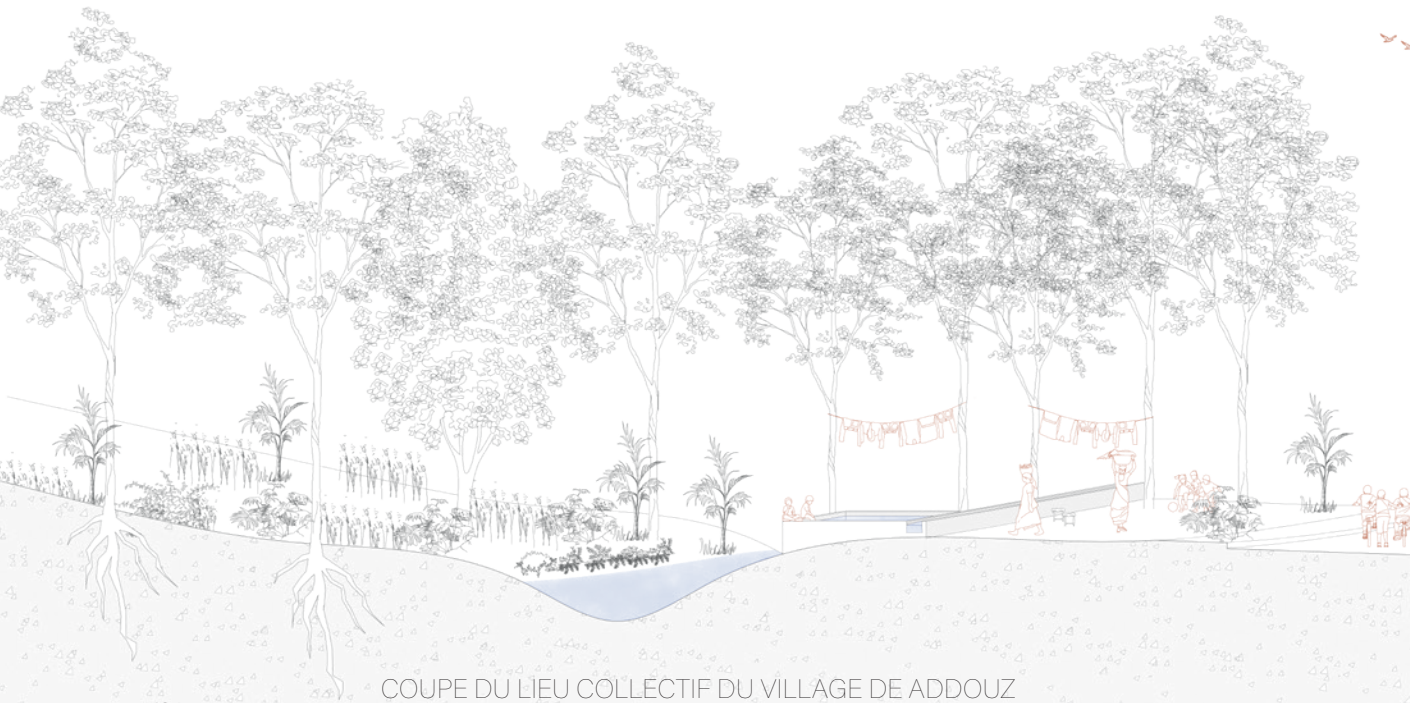
COUPE DU LIEU COLLECTIF DU VILLAGE DE ADDOUZ

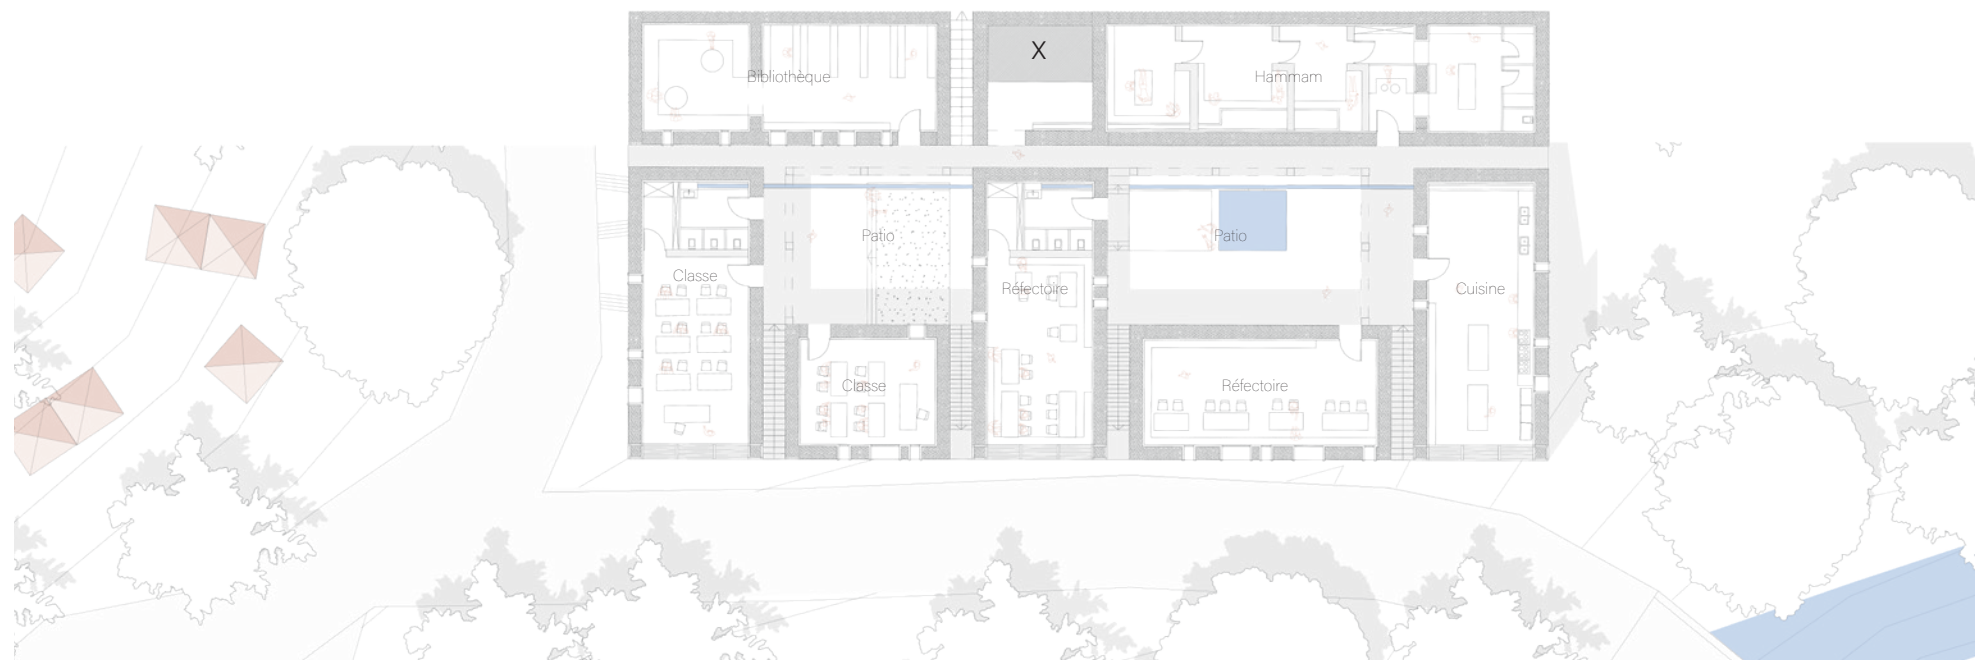
Figure 124 : Plan RDC Addouz, crédit de l'auteur.

X : Hammam existant utilisé comme lieu de stockage du bois

Cependant celui-ci étant construit en parpaing, l'humidité de ce lieu risque d'entraîner des problèmes de moisissures et donc de fragilité face à un séisme.

C'est pourquoi dans ce projet nous intégrerons le hammam existant dans le projet mais nous le dédierons au stockage du bois qui sera situé à côté du nouvel hammam.
